KUORTANEEN AURINKOPUISTOHANKKEEN LUONTOSELVITYS

14.6.2023

Luontoselvitys

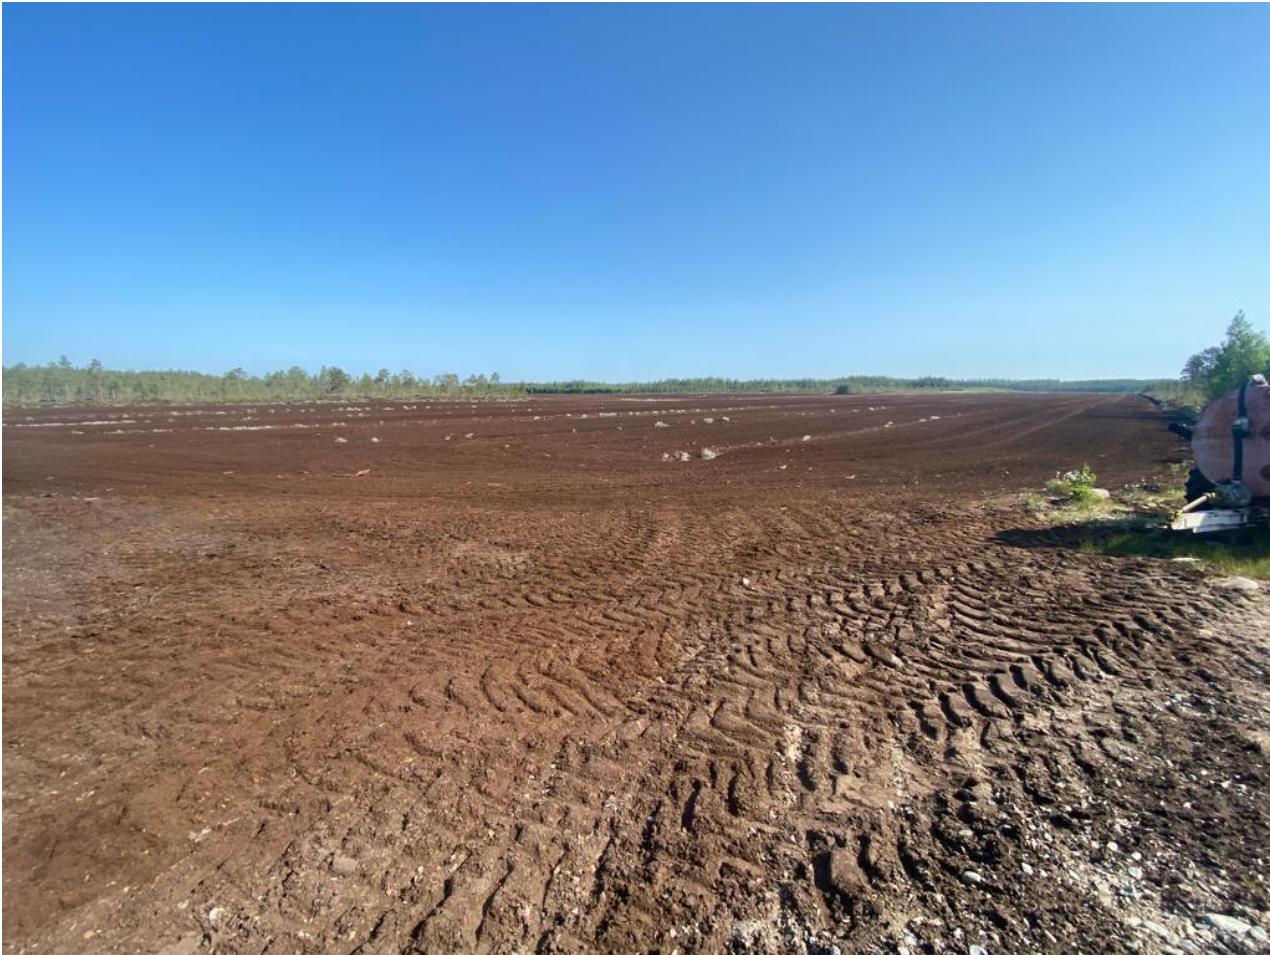
Alue on pääosin turvetuotantoaluetta ja sen reunamilla olevat alueet ovat ojitettua kangasmetsää ja ojitettua rämettä. Hankealuetta ympäröivä alue on lähinnä eri-ikäistä männikköä ja etelässä on kallioalueita. Alue on taajaan ojitettua kaikkialta muualta paitsi lounaisosasta. Molemmilla puolilla nimeämätöntä tietä oli syvät ja leveät ojat, joissa oli paljon humusta, turvetta ja rahkasammalta.

Lounaispäässä on ihmisen muokkaamia lammikoita, jotka ovat luultavasti syntyneet tuotantoalueen toiminnan seurauksena. Niistä puolet on saraikkoo (mm. pullosaraa), ja puolet avointa vettä. Ei havaintoja petolinnuista, eikä sammakon kudusta. Alueella ei havaittu lahopuita tai liito-oravalle sopivia pesäpuita.
